## Untersuchungsbericht Nr. UB 2.1/21-107-1

vom 21. Juni 2021

<b>Gegenstand:</b>	Prüfung der aufnehmbaren statischen Linienlast und Nachweis der Tragfähigkeit unter stoßartiger Belastung nach ETB-Richtlinie „Bauteile, die gegen Absturz sichern“
<b>Auftraggeber:</b>	Wilkes GmbH Heidestraße 23 - 29 D - 58332 Schwelm
<b>Prüfdatum:</b>	17.06.2021
<b>Bearbeiter:</b>	Dipl.-Ing. (FH) Volker Ahnert, M.Sc.

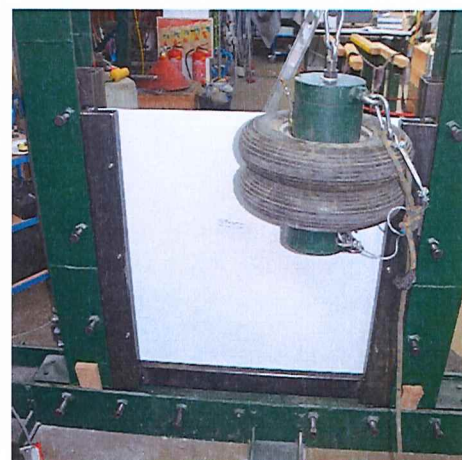
Abbildung 5: Versuchsaufbau einer stoßartigen Beanspruchung im auflagernahen Bereich

Der Versuchsaufbau dieser stoßartigen Beanspruchung wird in den Abbildungen 4 und 5 veranschaulicht.

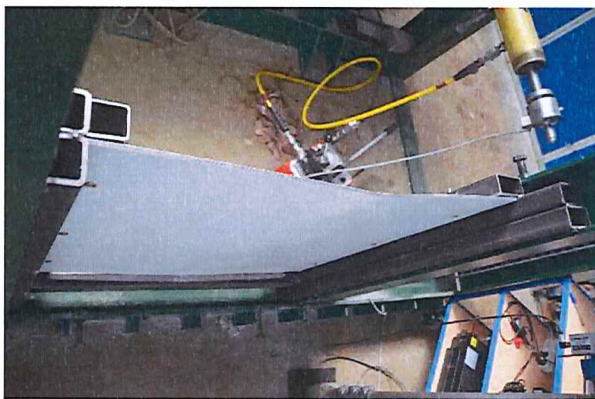
Abbildung 6: plastische Verformung in Feldmitte am oberen freien Rand infolge einer Anprallenergie von 100 Nm

Die Standsicherheit des Prüfkörpers wurde infolge der stoßartigen Beanspruchung durch den Zwillingstreifen bei einer Anprallenergie von 100 Nm im Bereich der Anprallstelle plastisch verformt (siehe Abbildung 6 und 7). Die Standsicherheit wurde infolge dieser normativ vorgegebenen Anprallenergie jedoch nicht beeinträchtigt. Darüber hinaus entstanden keine Bruchstücke, die die darunter befindlichen Verkehrsflächen gefährden könnten. Ein Versagen der beiden Prüfkörper wurde erst bei einer Anprallenergie von 200 Nm festgestellt. Bei beiden Prüfkörpern war das Versagen durch ein Durchknöpfen der Verschraubung aus der Aluminiumverbundplatte gekennzeichnet. Die normativen Vorgaben aus [3] wurden erfüllt.

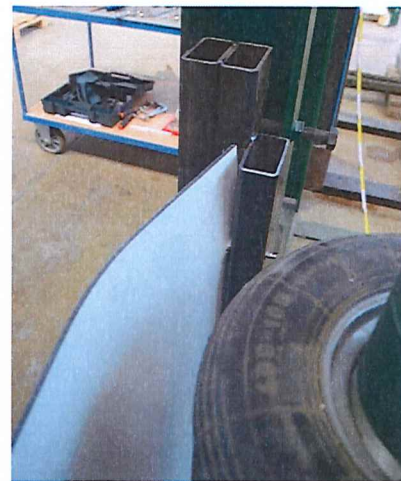
Abbildung 7: plastische Verformung im auflager-nahen Bereich am oberen freien Rand infolge einer Anprallenergie von 100 Nm

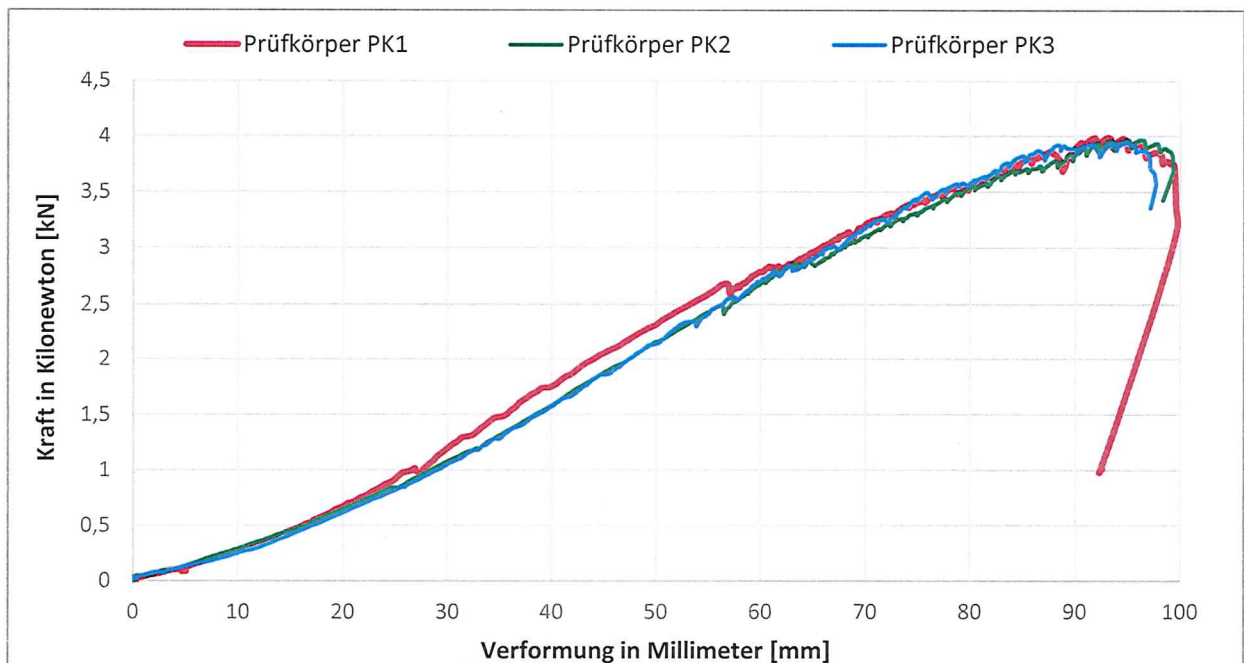
Diagramm 1: Kraft-Verformungs-Diagramm

Die Belastung wurde hubweise bis zum Erreichen der Maximallast gesteigert. Diagramm 1 zeigt die Kraft-Verformungs-Kurve für die durchgeführten Prüfungen. Die Versuchsergebnisse wurden in Tabelle 1 zusammengefasst. Die normativen Vorgaben aus [3] wurden erfüllt.

Prüfkörper	Maximallast	Versagensart
PK 1	3,99 kN	Durchknöpfen der Balkonschraube durch die Aluminiumverbundplatte
PK 2	3,96 kN	Durchknöpfen der Balkonschraube durch die Aluminiumverbundplatte
PK 3	3,94 kN	Durchknöpfen der Balkonschraube durch die Aluminiumverbundplatte
Mittelwert	3,96 kN	-
Varianz	0,63 %	-
